Análisis de la falla ocurrida por esfuerzos de contacto en el eje-piñón de baja velocidad en el reductor de una extrusora de plástico

LEONARDO PÉREZ ÁLVAREZ^{1.1}
JOHN JAIRO CORONADO MARÍN^{1.2}
HÉCTOR ENRIQUE JARAMILLO SUÁREZ^{1.3}

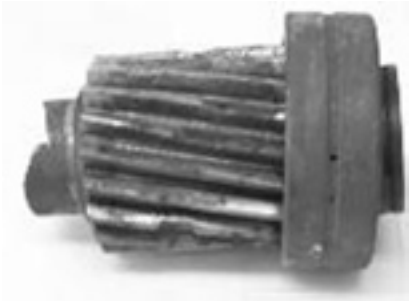
En la Figura 2 se muestra el piñón de baja velocidad fracturado, una inspección visual muestra evidencia de picado y fractura sobre las superficies de contacto. En la Figura 3 (a) se observa un acercamiento de los dientes sobre la superficie de contacto donde se aprecia claramente el picado de los flancos, mientras que en los dientes del piñón sobre las caras opuestas al contacto (Figura 3b), no se evidencia picado de la superficie. El picado se considera consecuencia única del contacto. En la Figura 4a se observa una fisura, la cual fue nucleada sobre las superficies picadas; estas fisuras se propagan debilitando el diente hasta que se desprende material a partir de dichas fisuras (Figura 4b). Los dientes del engranaje fracturado favorecieron la falla final por fatiga debido a la excesiva vibración del sistema

Figura 2. Eje-piñón de baja velocidad fracturado con picado superficial

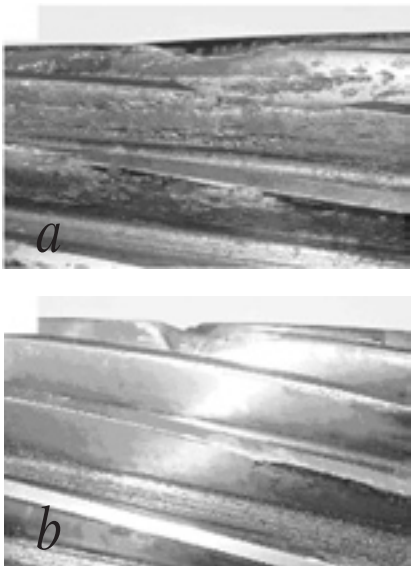
Figura 3. Zona de análisis del eje-piñón: a) Superficie de contacto, b) Superficie opuesta al contacto

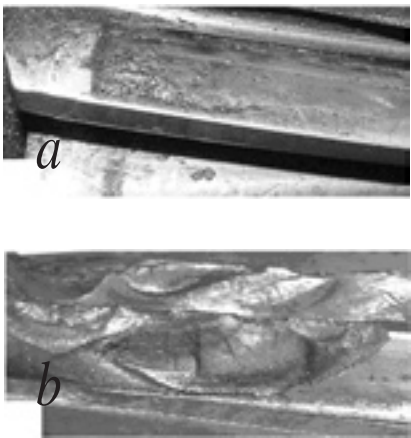
Figura 4. Zona de fractura del piñón: a) Formación de fisuras, b) Desprendimiento de material en los dientes

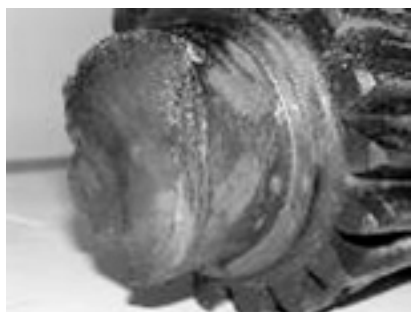
(Figura 5). La falla se presentó en el eje intermedio de transmisión de potencia a la altura del chavetero, que sirvió como concentrador de esfuerzos.

Figura 5. Marcas de playa en la superficie de fractura

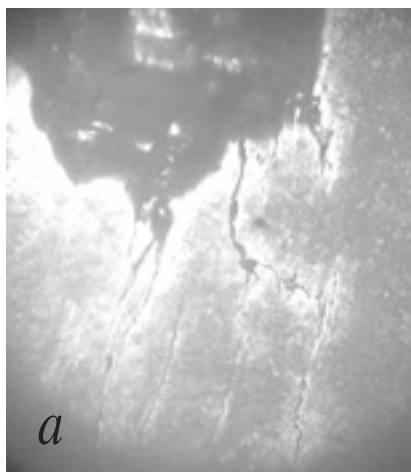
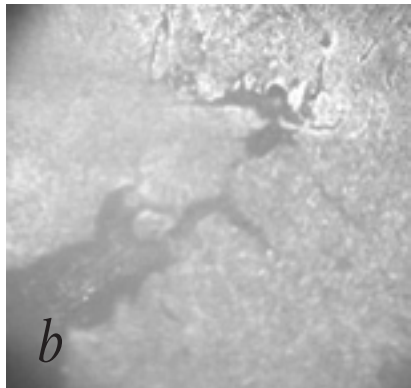
En la Figura 6 se muestran microfotografías de las fisuras observadas con el microscopio óptico a 250 aumentos, dichas fisuras se inician a partir de zonas de picado y continúan propagándose hasta que se desprenden partículas de material.

Figura 6. Propagación de fisuras a partir de zona de picado (250X)

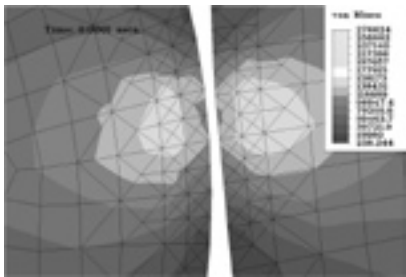
La Figura 9 presenta los resultados obtenidos mediante el análisis por elementos finitos para el par de engranajes de baja velocidad o segunda etapa de reducción, usando el criterio de Von Mises. Los valores máximos correspondientes están por el orden de 1130 Mpa (163840

psi), apenas por debajo de la superficie, efecto esperado y conforme con la teoría, el valor máximo sobre la superficie alcanza los 827.4 MPa (120000 psi).

Figura 9. Análisis con elementos finitos para los engranajes III-IV

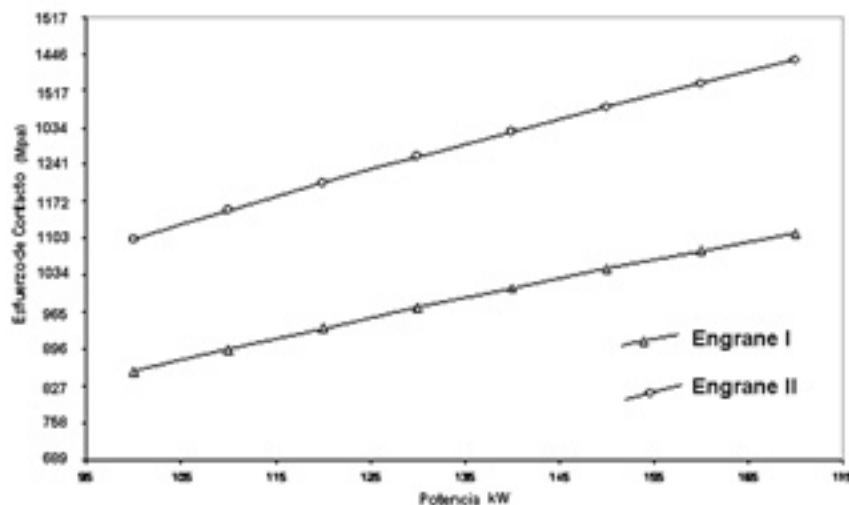
Los sobreesfuerzos encontrados en el sistema, especialmente en el caso del engrane III, se asocian de manera directa con la entrada de potencia del mismo, al ser ésta, la variable más influyente en la distribución de cargas dentro del reductor. Con el fin de establecer los parámetros críticos se obtuvo la variación el esfuerzo en función de la potencia, los resultados se presentan en la Figura 11. De acuerdo con la gráfica, para proteger al menos el reductor, se deben evitar potencias superiores a 100 kW. Si bien, el valor de potencia con

Figura 11. Esfuerzo de contacto vs. Potencia suministrada al sistema

el que se realizó esta verificación es de 170 kW, este corresponde a una condición de operación que seguramente no es recurrente, pues ésta es la máxima capacidad del motor, se espera que el motor este trabajando a un 70% de la misma, sin embargo, este valor de trabajo sigue siendo poco aceptable para la prevención de fallas mecánicas en el reductor.

Los altos esfuerzos son debidos a la gran potencia del motor acoplado al sistema. Se recomienda monitorear la demanda de potencia del sistema con el objeto de obtener una estadística de la operación del mismo y los tiempos en los cuales el reductor se encuentra en condiciones críticas.

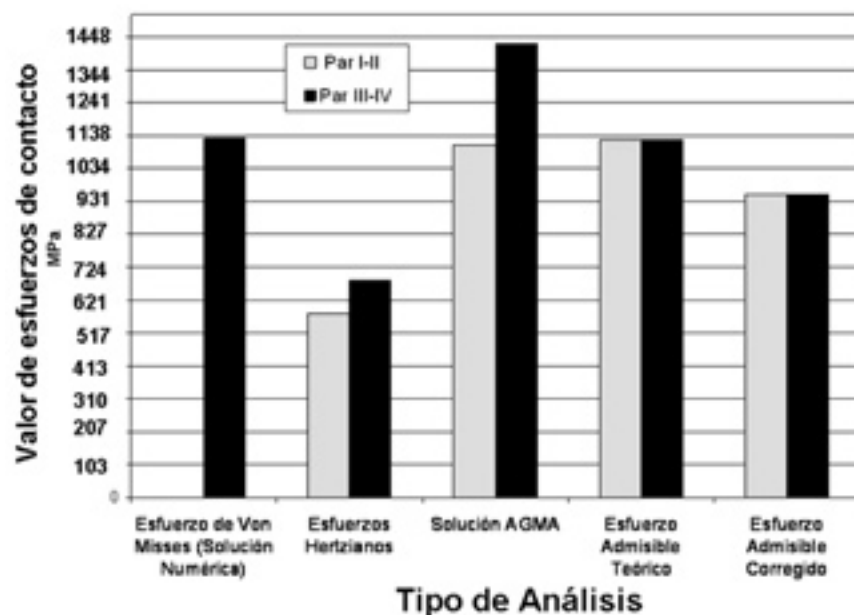
- El análisis hertziano de esfuerzos de contacto de cilindros paralelos presenta resultados que se encuentran por debajo del valor de esfuerzo admisible de contacto, siendo estos entre el 50% y 60% del esfuerzo admisible de contacto del material (1127 MPa).

- El análisis de la AGMA prevé falla de picado en los piñones de alta y baja velocidad, siendo el más crítico el engrane III (engrane donde ocurrió la falla), se encuentran porcentajes de sobreesfuerzo (en referencia al esfuerzo admisible corregido criterio AGMA: 952.4 MPa) del orden de 117% para el engrane I y, 150% para el engrane III.

- El análisis numérico entrega resultados intermedios muy cercanos al esfuerzo admisible teórico, con una proximidad poco aceptable, pues no dejan espacio a ningún factor de seguridad. Estos resultados al ser comparados con valor de esfuerzo admisible corregido del material, corroboran la alta potencialidad de falla en el sistema. En la Figura 10 se presenta una gráfica comparando los resultados obtenidos en los diferentes análisis realizados.

Figura 10. Gráfica comparativa de los resultados obtenidos para los diferentes análisis
